乡村电气线路设备检查表

| 地 点 | 斗门莲洲镇广丰村用户家 |
| 查验日期 | 2025 年 09 月 05 日 |
| 检查内容 | 用电安全检查 |

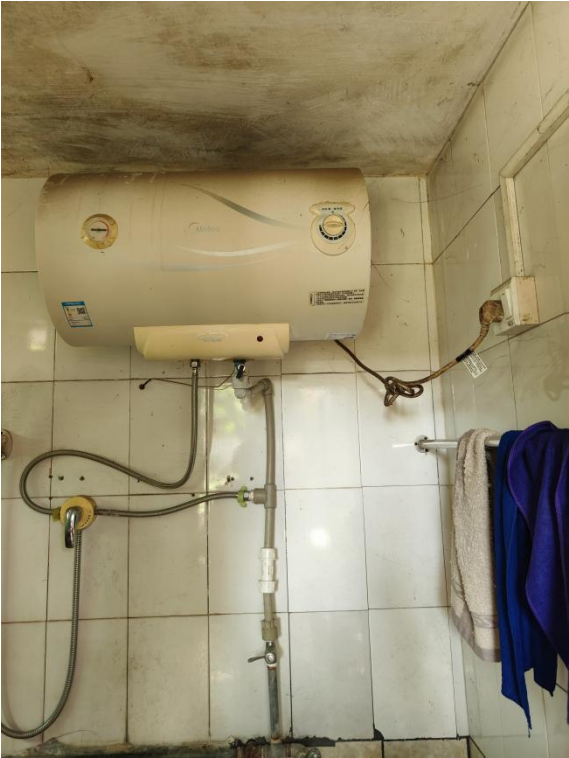
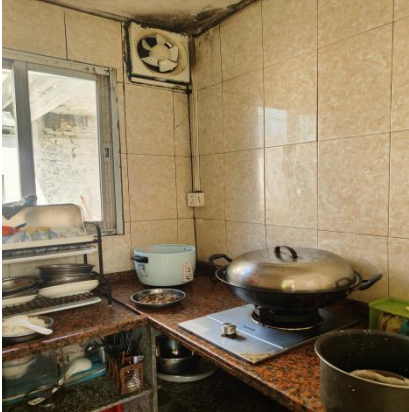
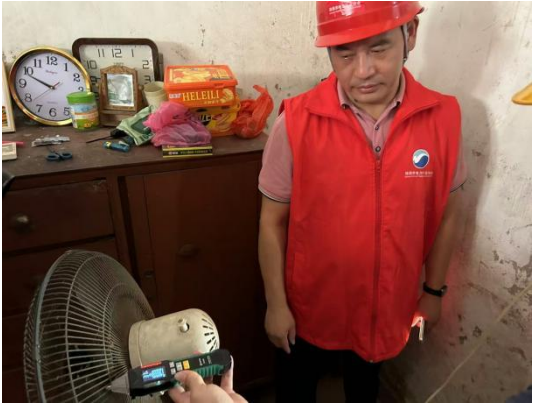
| 存在问题及整改情况 | <div><div>1、用户热水器未安装漏电保护装置；<br/>建议：加装漏电保护装置。</div><div></div><div>2、家里用电方式普遍采用二线制（即：一火一零），存在电器金属外壳感应电现象。<br/>建议：增设保护接地线</div><div><div></div><div></div></div></div> |
